## Aplicaciones de Firmware Versión 3.4.1 para SubDrive Utility

A partir de la versión de firmware 3.4.1 del SubDrive Utility en adelante, se incluyen mejoras para aplicaciones en la que puedan estar experimentando la presencia de fallas por Rotor Bloqueado (Código de Falla 3) de forma equivocada.

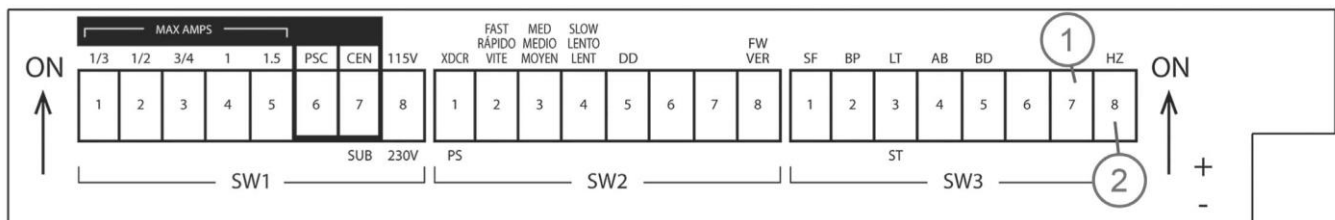
El SubDrive Utility ha sido configurado para la capacidad de arranque optimizado del motor en la mayoría de las aplicaciones; sin embargo, las aplicaciones que se encuentren bajo las condiciones antes mencionadas pueden requerir el siguiente paso de configuración adicional:

1. Usuarios experimentando fallas inesperadas de Rotor Bloqueado (Código de Falla 3) durante el arranque del motor deben configurar el DIP Switch SW3 – Posición 7 hacia la posición ON/Arriba.
2. Usuarios experimentando fallas inesperadas de Rotor Bloqueado (Código de Falla 3) de forma intermitente durante la operación del equipo deben configurar el DIP Switch SW3 – Posición 8 hacia la posición ON/Arriba.
